Bouwinformatie eind juni

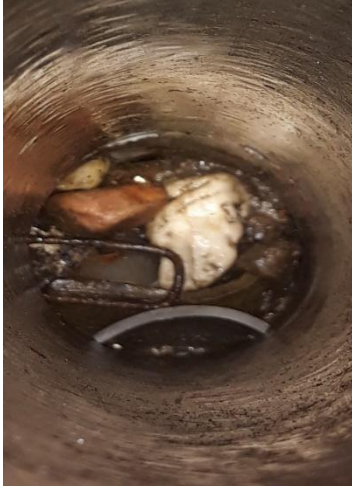
- a) Verstoppingen van de verticale hemelwater afvoeren door de sloop van de gevel met steen en gruis

- i) Steen en gruis uit de afvoeren zijn verwijderd en de afvoeren waar gesloopt wordt worden afgedekt.
ii) Zand en slib zijn zoveel als mogelijk uit de horizontaal lopende afvoeren verwijderd. Deze afvoeren zullen nog moeten worden doorgespoten of worden vervangen.

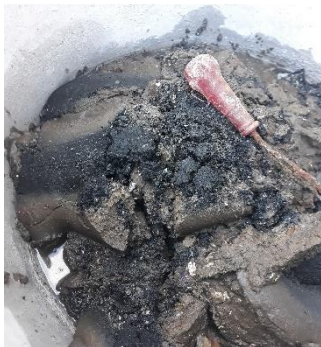
- b) Verstoppingen van de horizontaal lopende afvoeren die in de afgelopen jaren voor 90% zijn dicht geslibd met zand en modder en door het extra gruis en steen van de bouwwerkzaamheden helemaal dicht zijn geslibd.

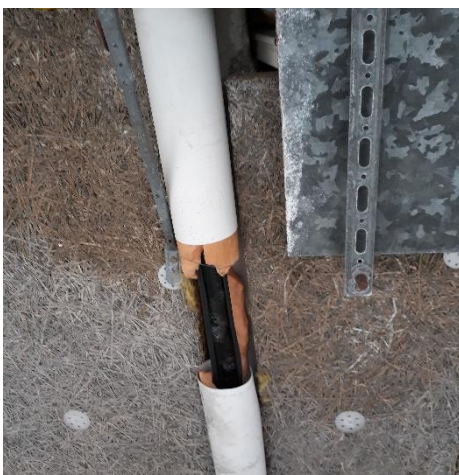
Gebleken is na het verwijderen van afdekplaten dat hoofdwaterleidingen grenzend aan de buitenlucht geen tot weinig isolatie meer hebben. Dit wordt hersteld en met de nieuwe isolatie flink verbeterd.
